脚手架工程常见隐患实例解析

刘海洋

杭州品茗安控信息技术股份有限公司

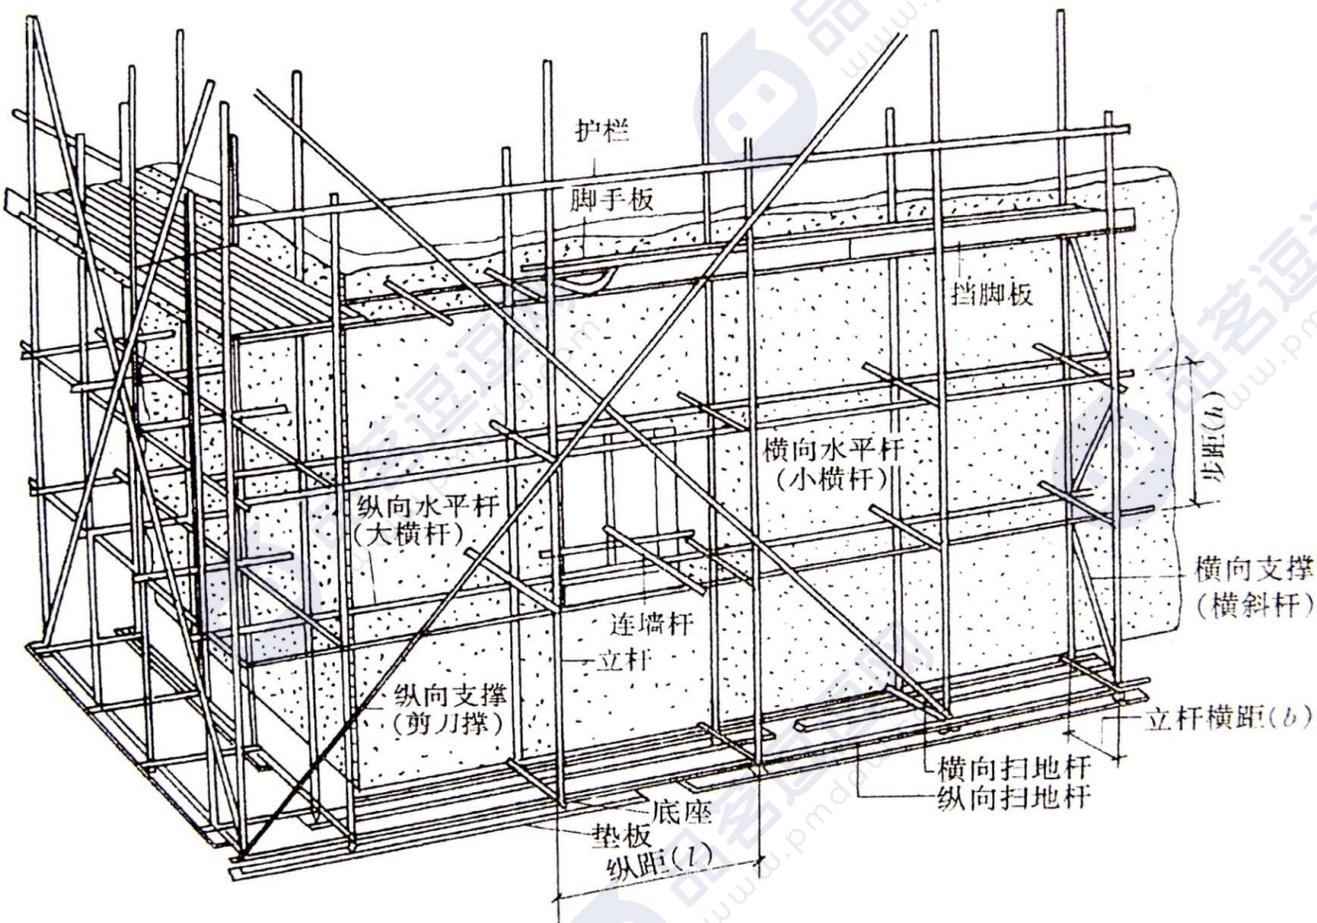
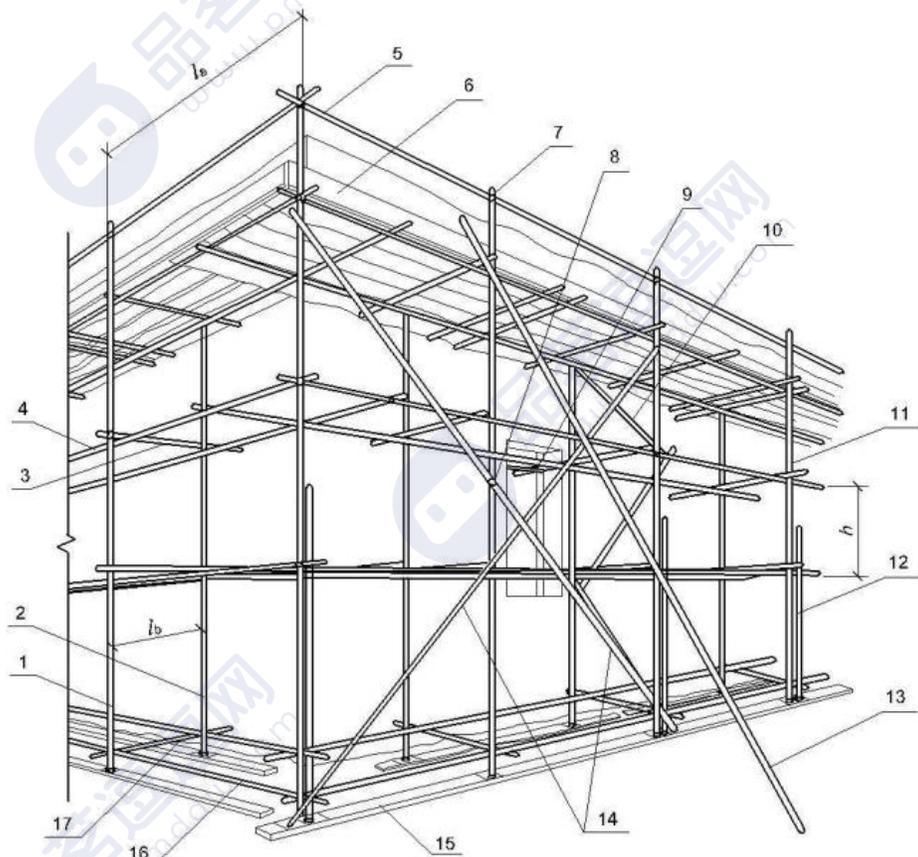
图1 双排扣件式钢管脚手架各杆件位置

- 1—外立杆；2—内立杆；3—横向水平杆；4—纵向水平杆；5—栏杆；6—挡脚板；
7—直角扣件；8—旋转扣件；9—连墙杆；10—横向斜撑；11—主立杆；12—副立杆；
13—抛撑；14—剪刀撑；15—垫板；16—纵向扫地杆；17—横向扫地杆

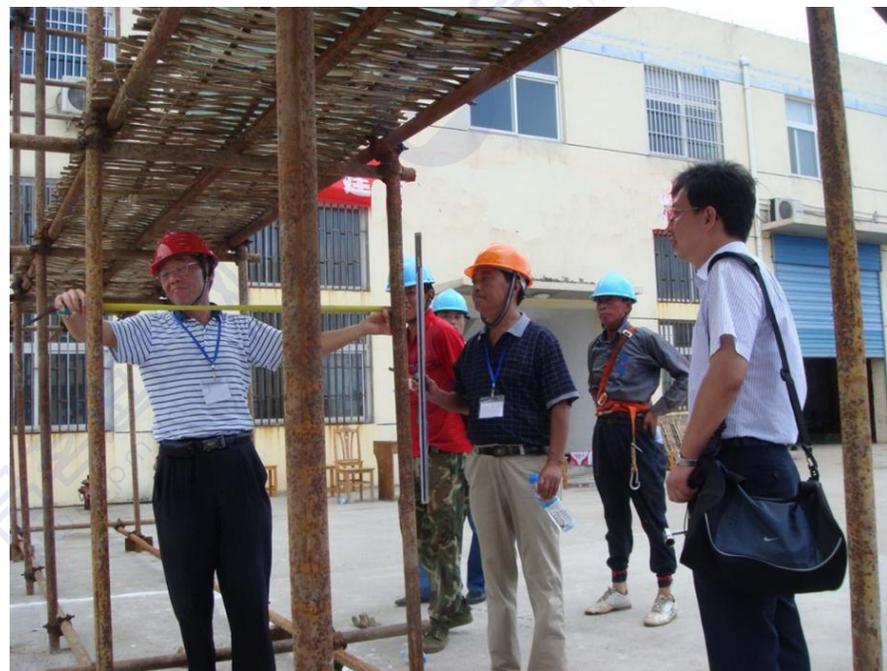
立杆稳定性

七、立杆稳定性验算

1、立杆长细比验算

立杆计算长度 $l_0=K\mu h=1\times 1.5\times 1.8=2.7\text{m}$

长细比 $\lambda=l_0/i=2.7\times 10^3/16.1=167.702\leq 210$

2、立杆稳定性验算

$\sigma=\gamma_Q[N/(\phi A)+M_{wd}/W]=1\times[10940/(0.193\times 371)+132794.64/3990]=186.069\text{N}/\text{mm}^2\leq [f]=205\text{N}/\text{mm}^2$

脚手架架体高度H	20	立杆计算长度系数 μ	1.5
立杆截面抵抗矩 $W(\text{mm}^3)$	3990	立杆截面回转半径 $i(\text{mm})$	16.1
立杆抗压强度设计值 $[f](\text{N}/\text{mm}^2)$	205	立杆截面面积 $A(\text{mm}^2)$	371
连墙件布置方式	两步两跨

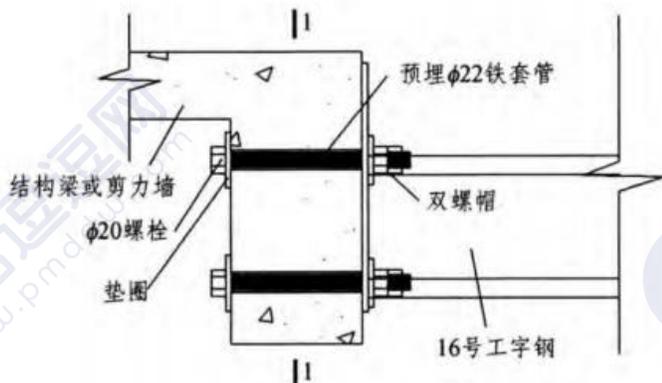
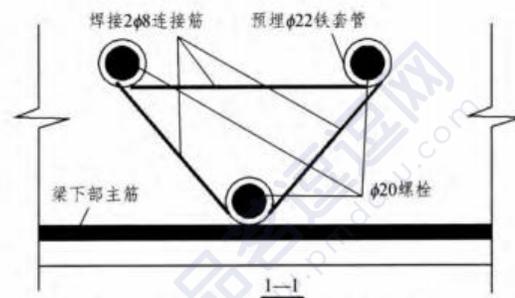
图 4.2.3-1 悬挑钢梁与建筑物连接构造（一）

1 非转角部位可预埋螺栓孔、通过对拉螺栓将悬挑钢梁锚固在工程结构上；转角部位可采用预埋钢板与悬挑钢梁焊接的方式进行连接。

2 附着支座采用螺栓与建筑物连接时，螺栓型号宜为不低于 4.6 级的普通螺栓，强度设计值可按表 6.1.8 的规定采用。螺栓直径应由设计确定，且不宜小于 20 mm，螺栓数量不应少于 3 个；受拉螺母不得少于 2 个或应采用弹簧垫圈加单螺母，螺杆露出螺母端部的长度不应少于 3 扣，并不得小于 10 mm；预埋于主体结构的套管直径应与螺栓配套，固定牢固；悬挑钢梁与建筑物连接构造可参照图 4.2.3-1、4.2.3-2 采用。

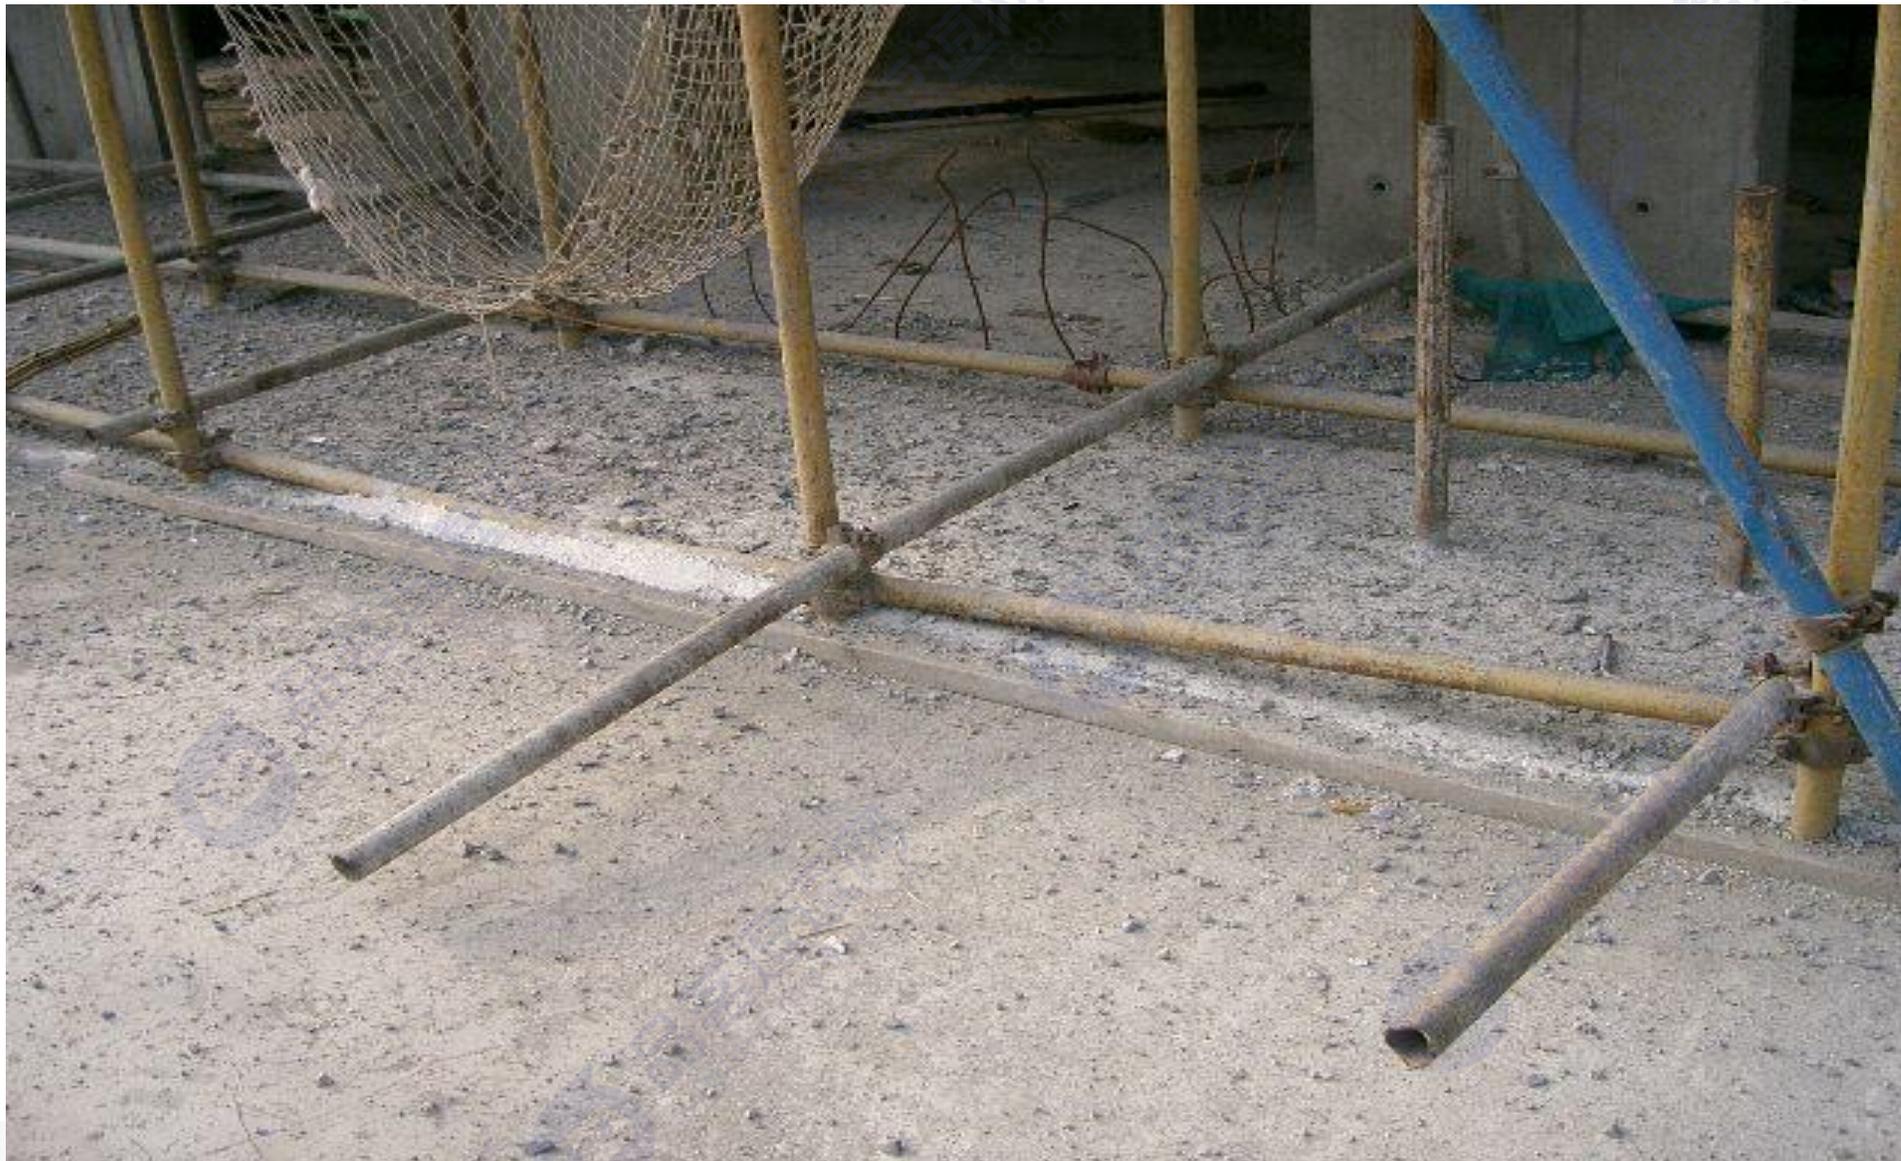
» » 6.3.2 脚手架必须设置纵、横向扫地杆。纵向扫地杆应采用直角扣件固定在距底座上皮不大于200mm处的立杆上。横向扫地杆应采用直角扣件固定在紧靠纵向扫地杆下方的立杆上。

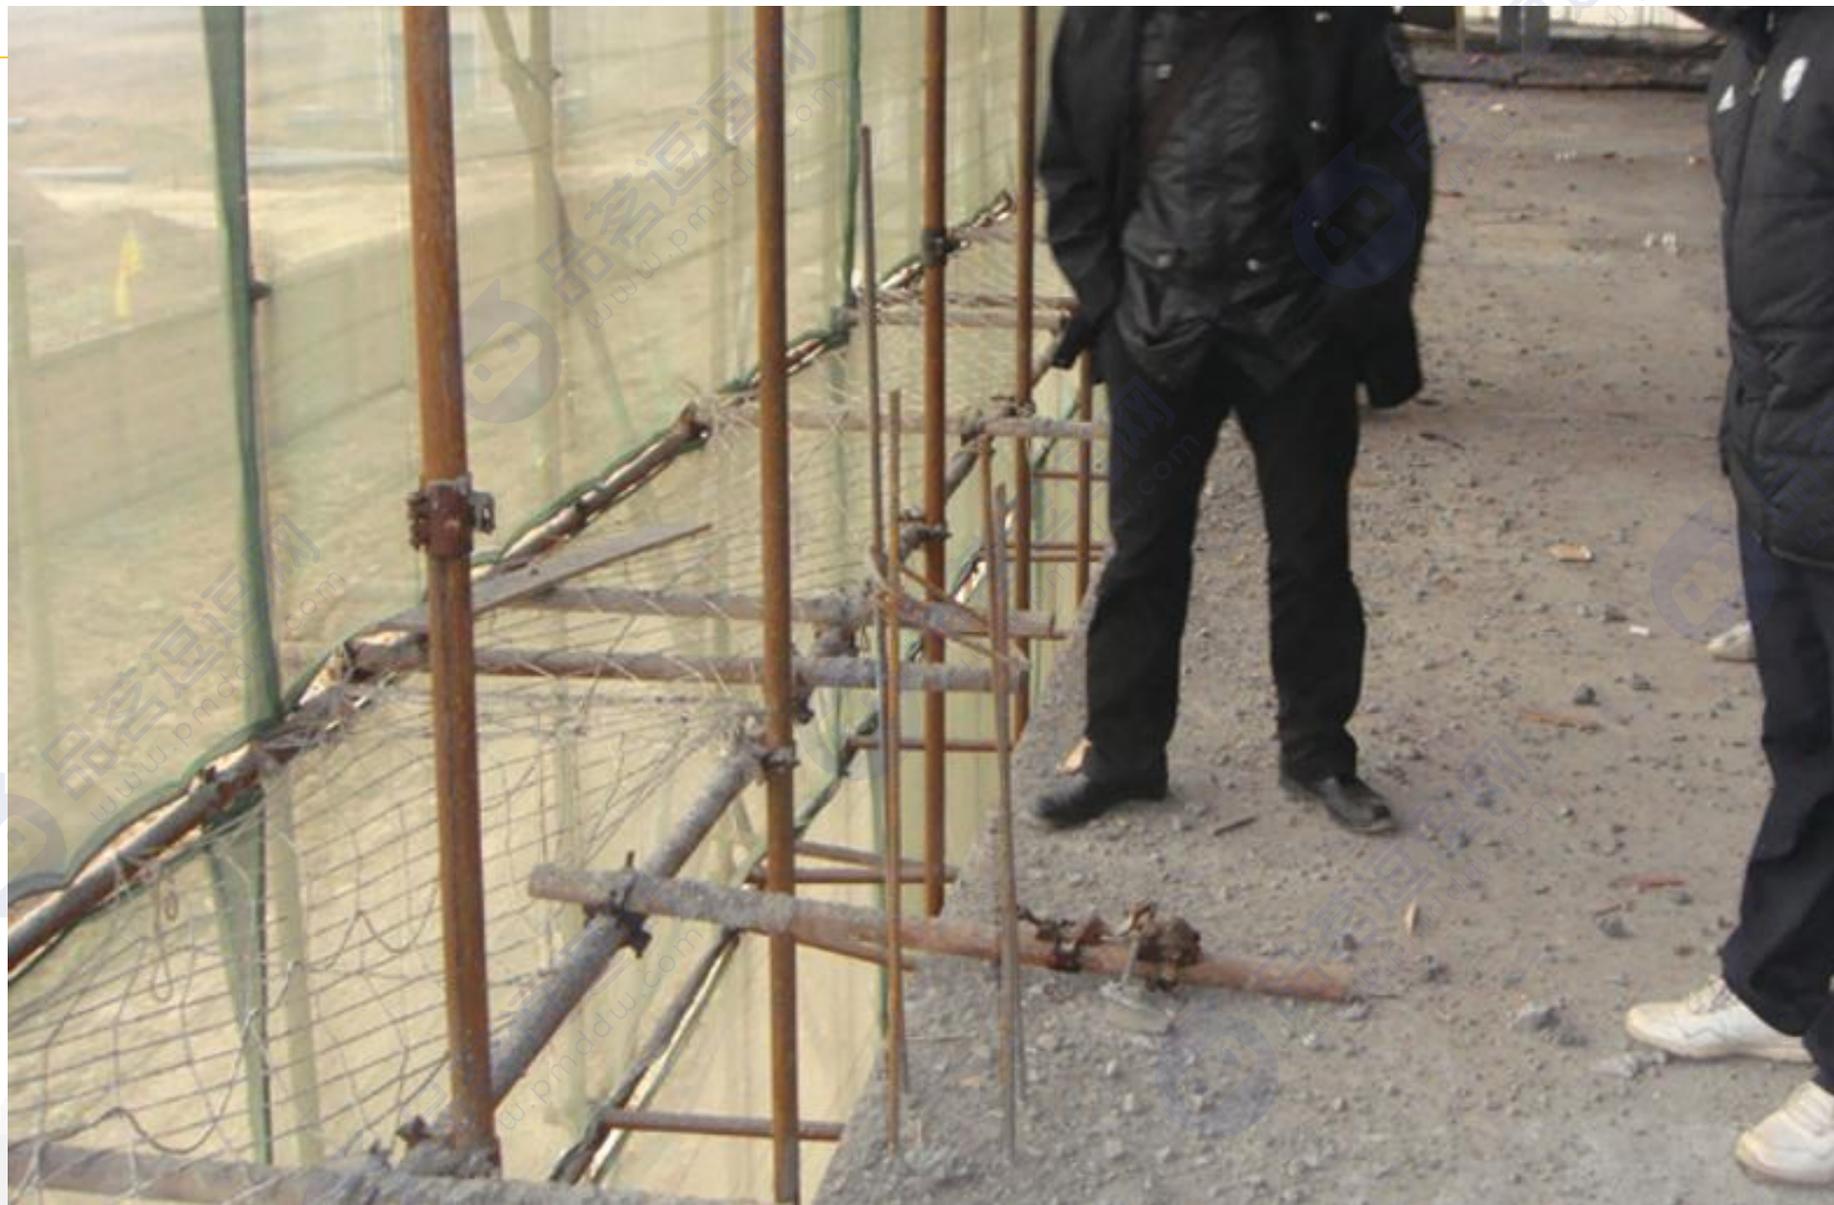
△ 连墙件设置

- 6.4.4 开口型脚手架的两端必须设置连墙件，连墙件的垂直间距不应大于建筑物的层高，并且不应大于4m。
- (强制性条文)

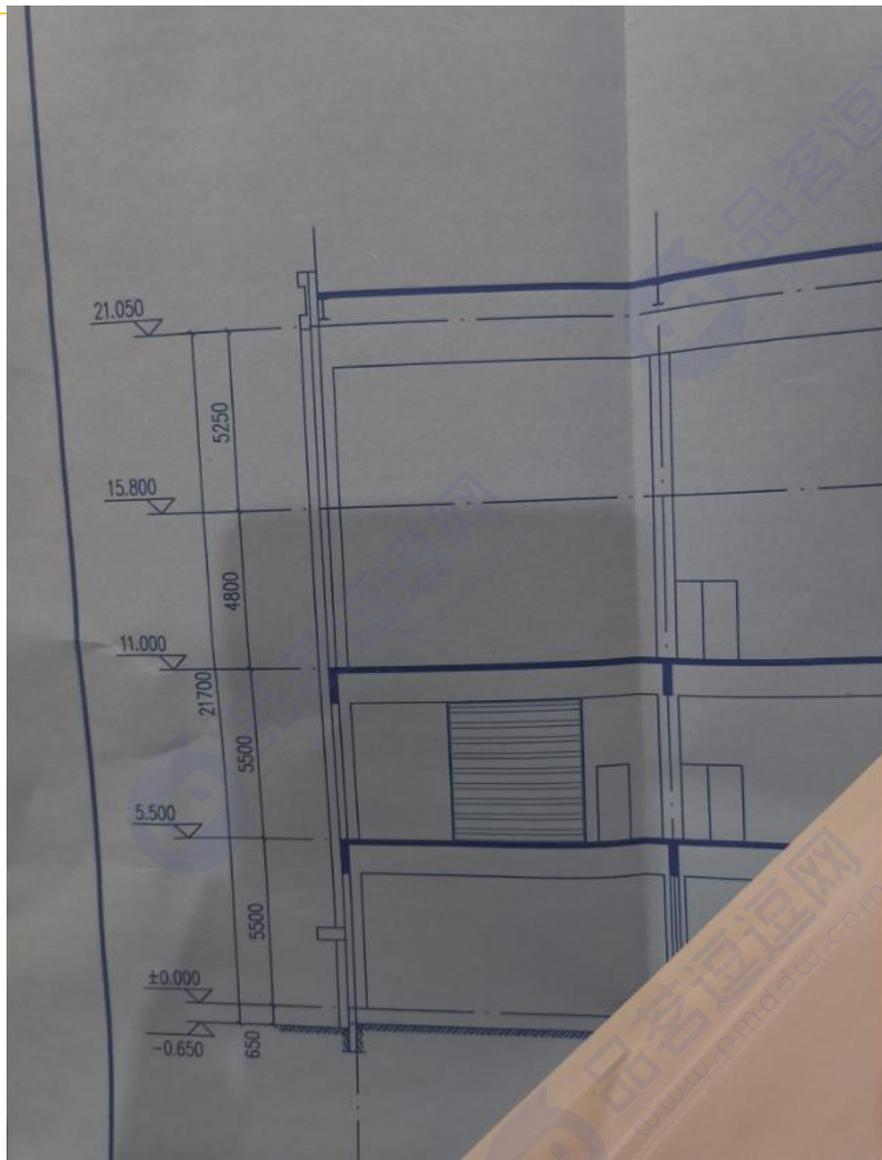
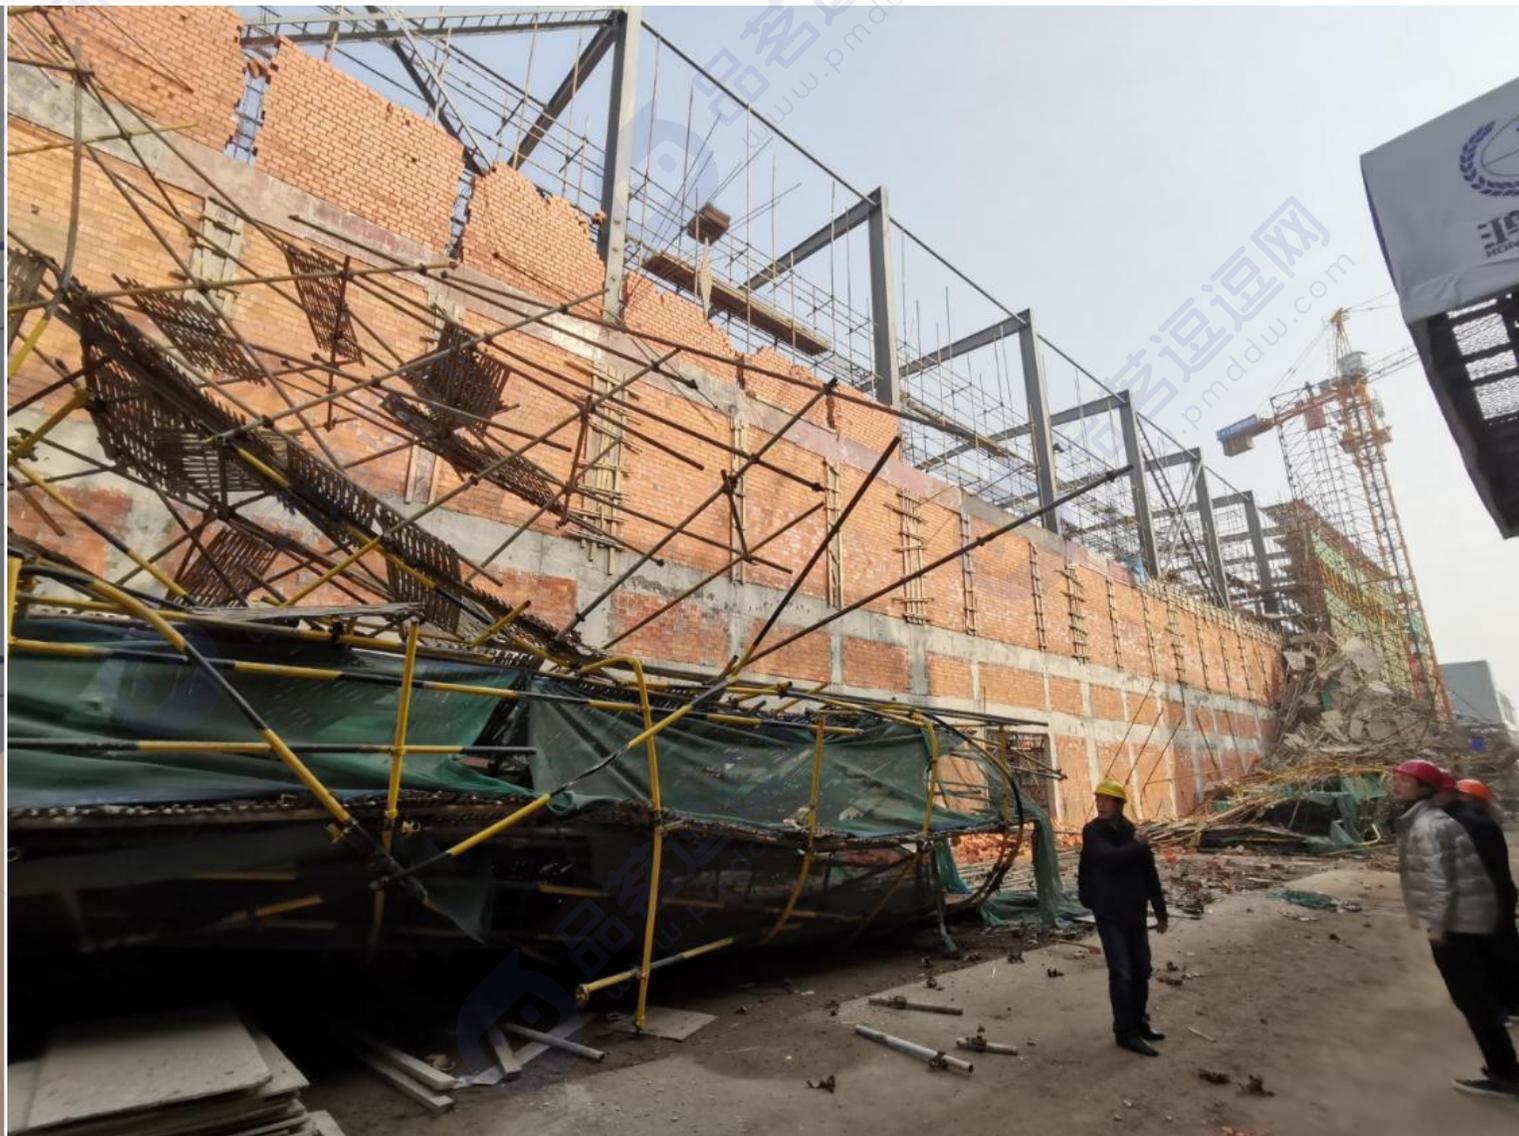
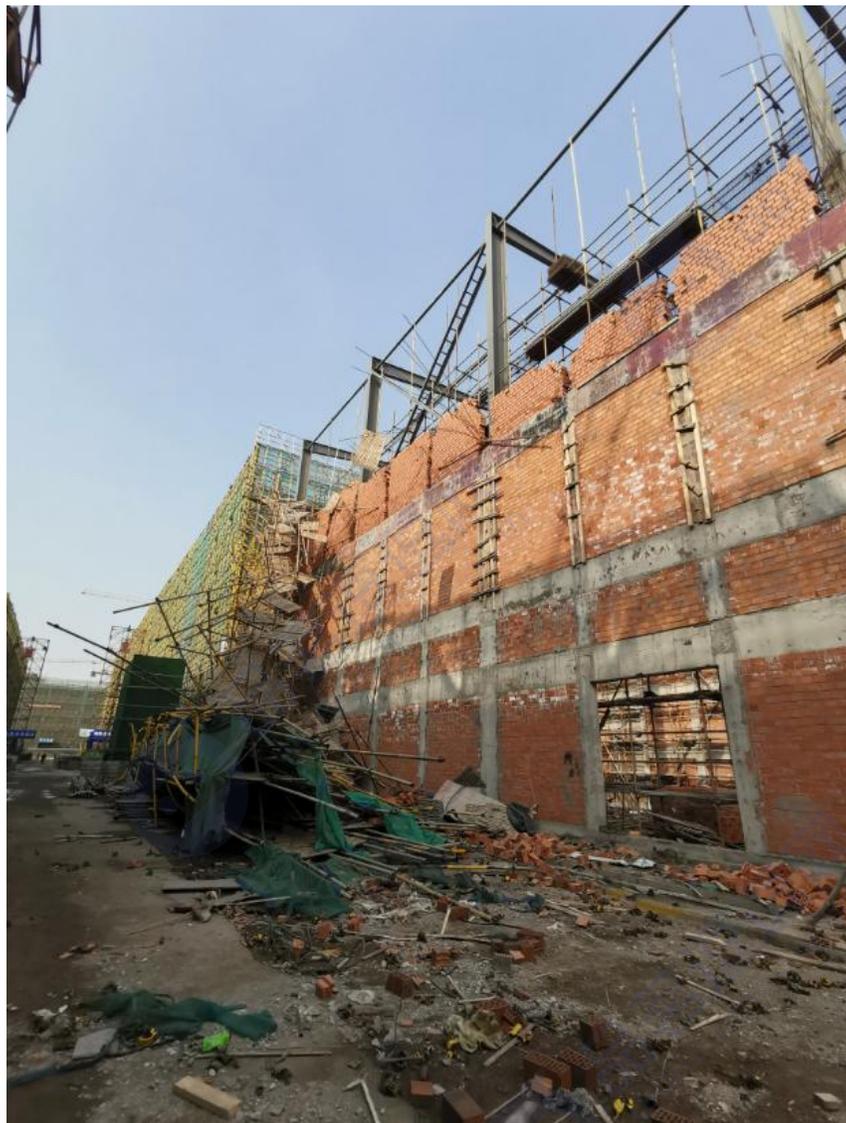
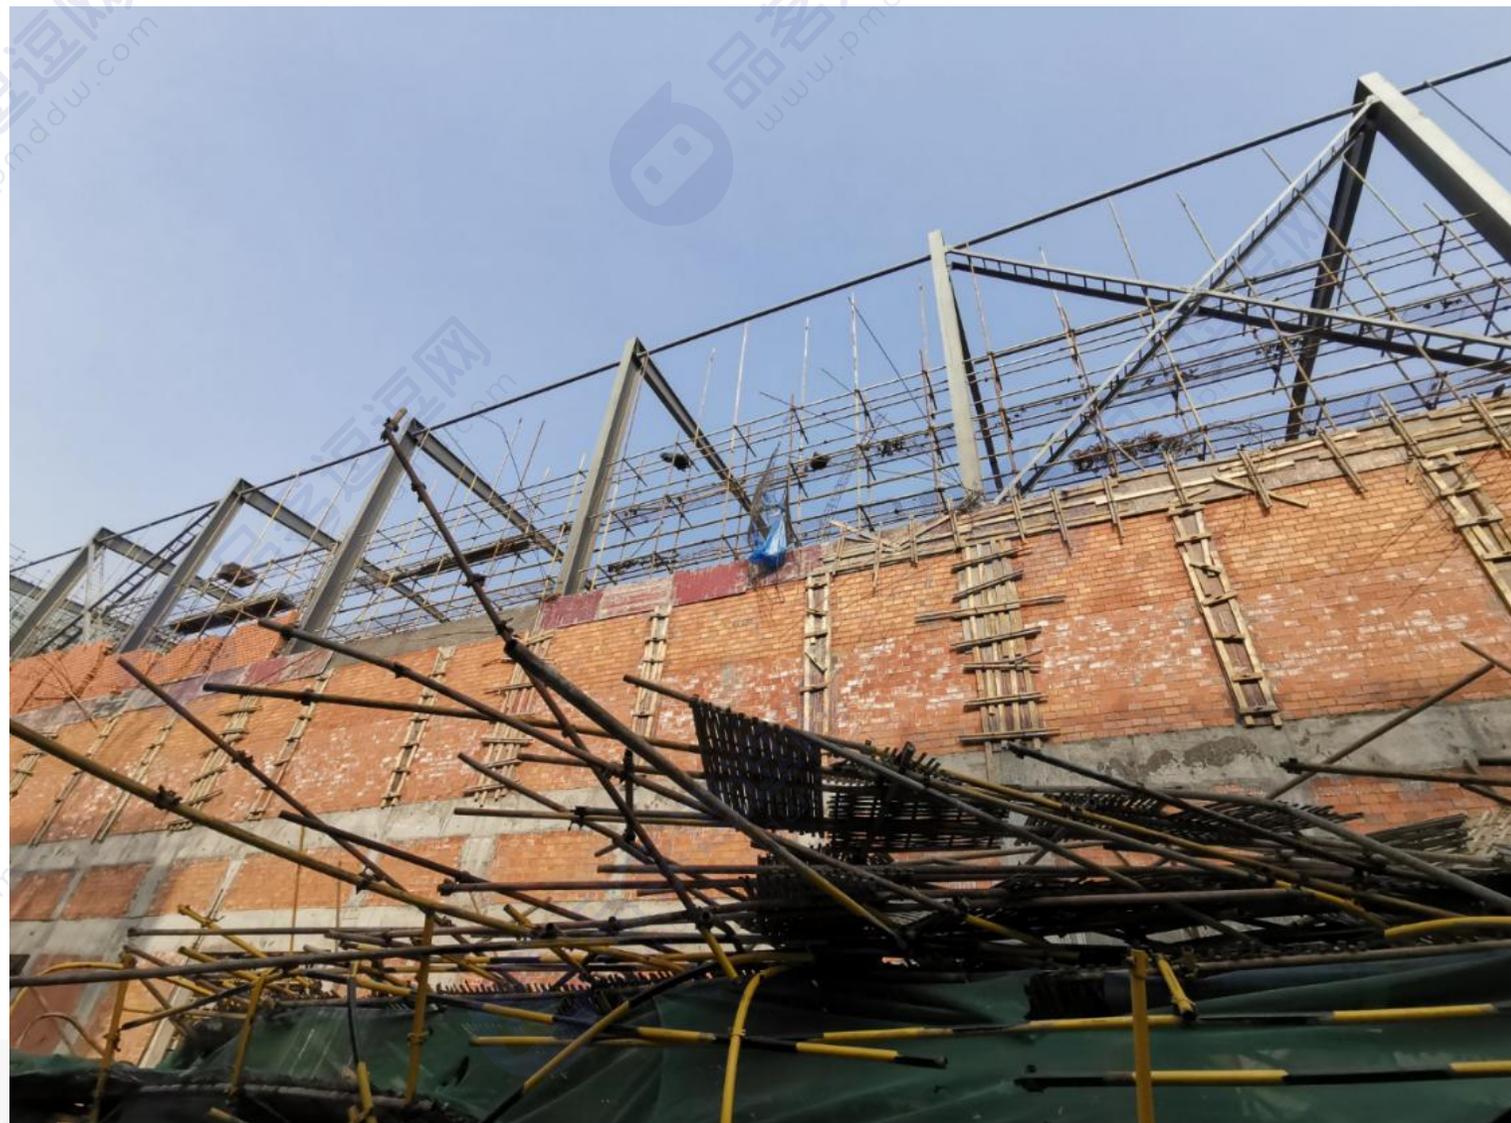
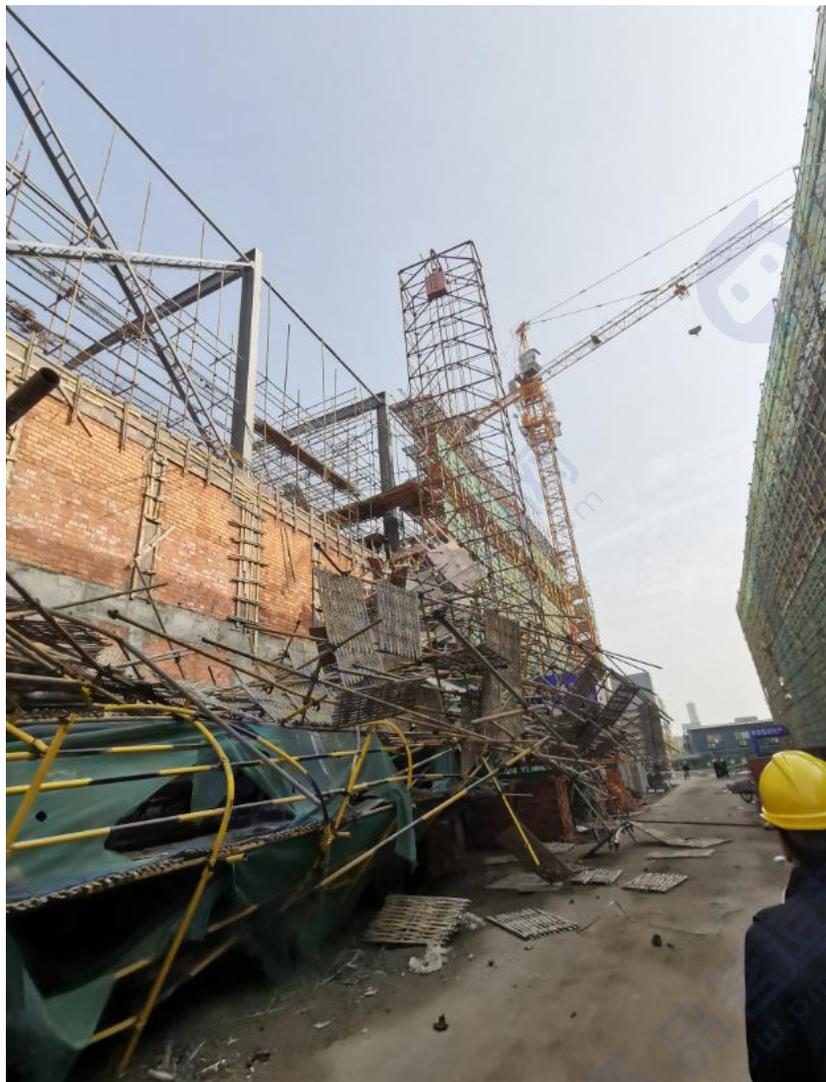
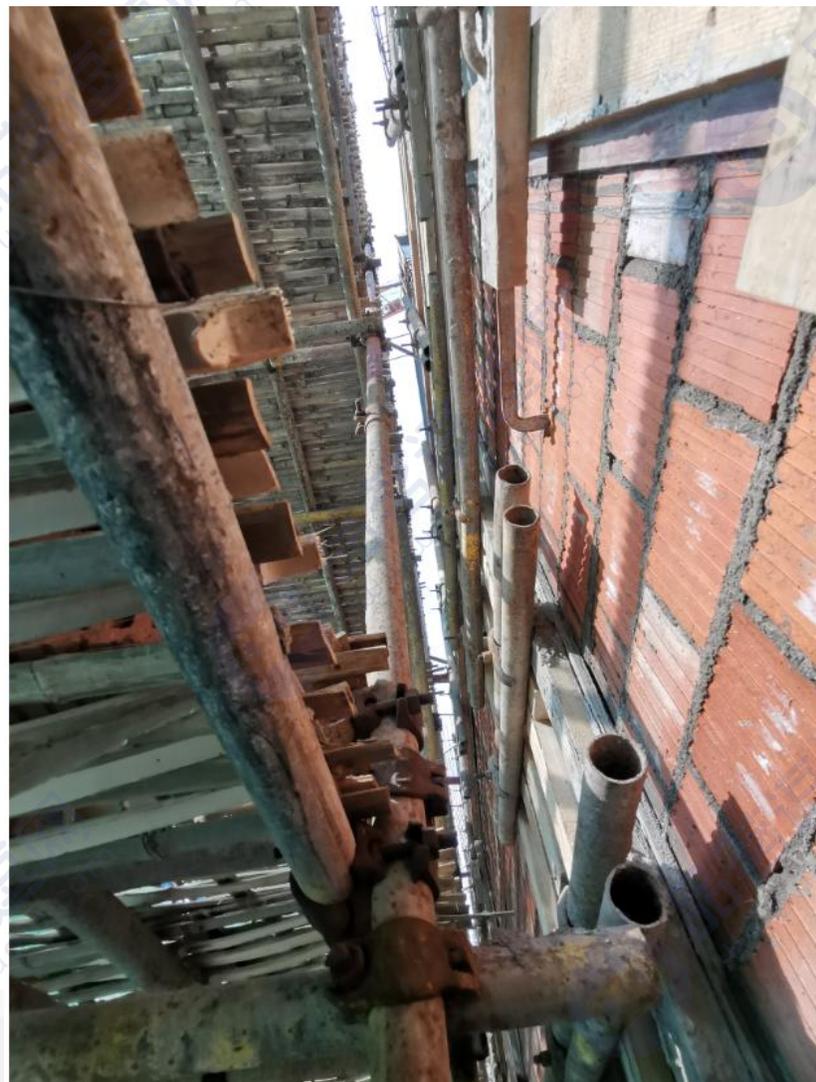
脚手架事故

作业至9时27分许，在建仓库二西侧外脚手架突然发生坍塌，坍塌时2名工人(梁义国、张林)在地面作业，1名女性工人(李正菊)去上厕所，另11名工人在脚手架第7步作业，随脚手架一起掉下，部分工人被埋。

- 1、脚手架上砖块、砂浆、钢筋等建筑材料局部堆载过大，超过脚手架负荷。
- 2、现场连墙件设置不符合规范及《脚手架方案》要求，在施工过程中部分连墙件被拆除，未按照规范要求及时增补。（连墙件采用普通打孔后植膨胀螺栓，与架体上部单扣件拉结。现场坍塌范围内只发现位于高度约5.4m处，间距4.80m,共8处设置了连墙件，膨胀螺栓均被拉断）。
- 3、现场部分钢管扣件材质不符合相关技术要求。

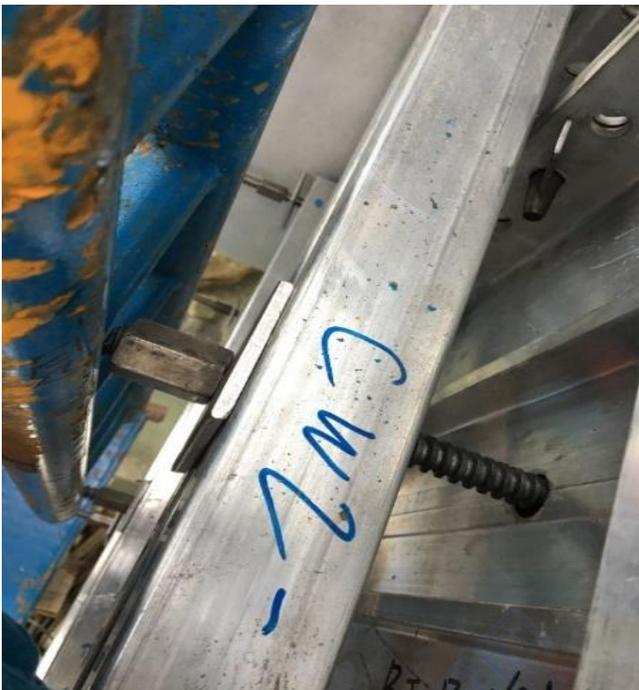
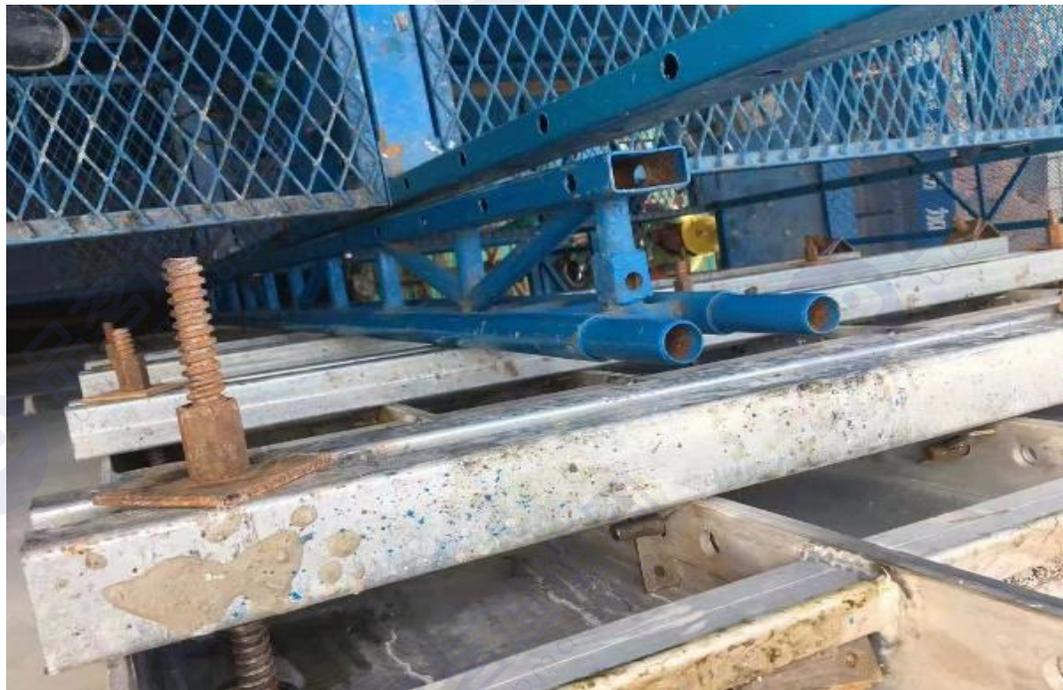
螺杆与爬架导轨冲突

情况描述：爬架和铝模深化时均未考虑铝模对拉螺杆与爬架导轨的位置关系，导致爬架安装好后出现了部分冲突，铝模无法加固。

解决措施： 1) 已安装完成的与铝模技术人员沟通，要求铝模重新开孔； 2) 爬架未安装完成的，在规范允许范围内适当调整导轨位置。

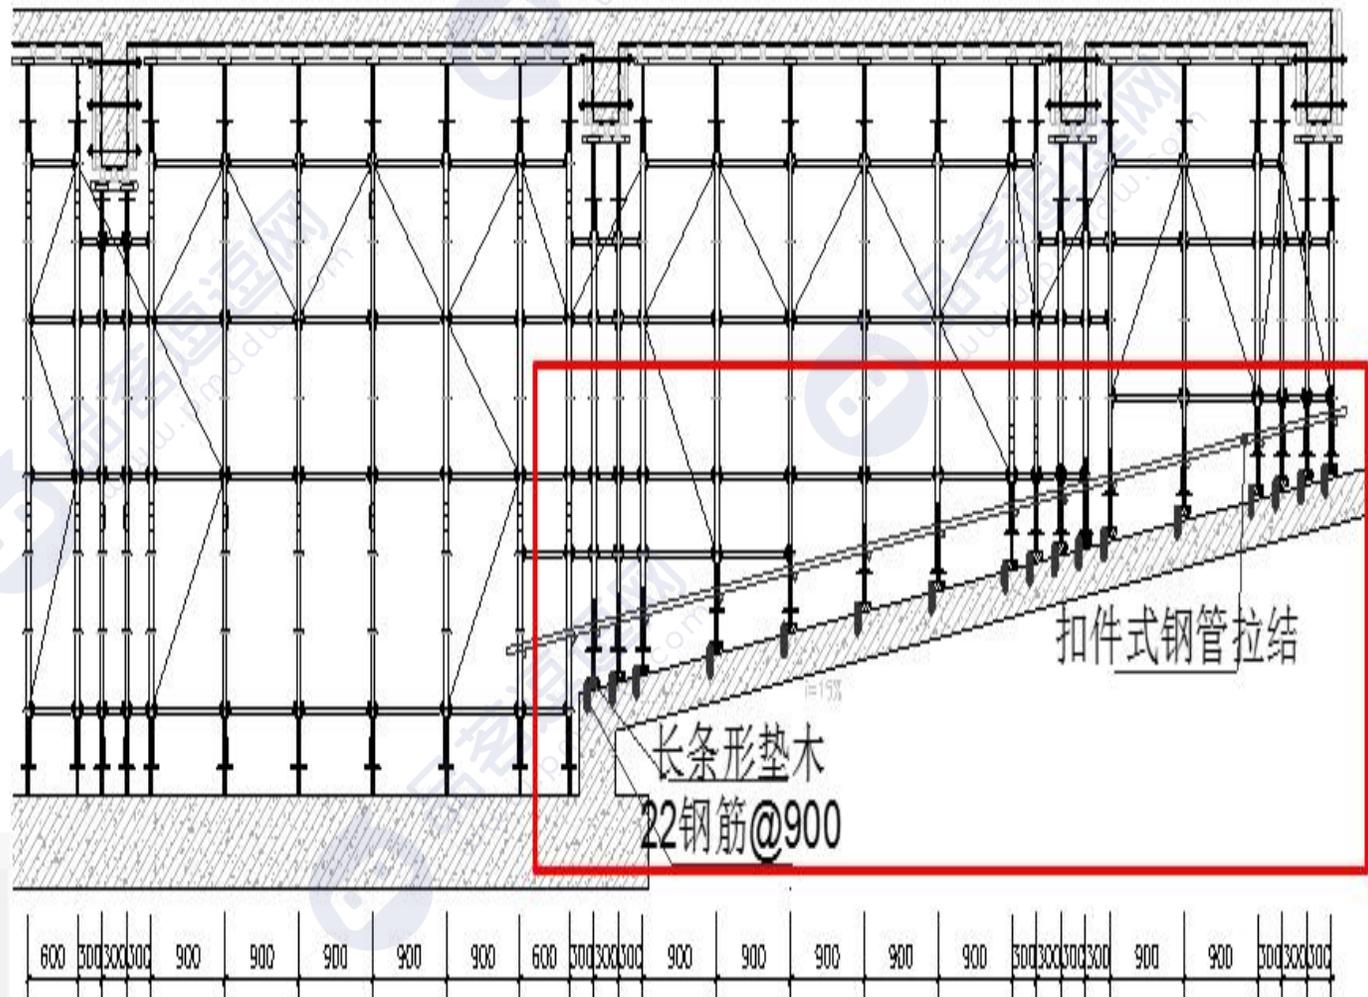
斜坡上支模架做法

- (1) 斜坡支模架底部应采用扣件式钢管拉结（沿坡度纵向，及横向水平杆）。中间立杆节点、横杆尽量拉通在同一水平面。
- (2) 立杆底部垫平和防滑措施：立杆底座下长条楔形垫木垫平，留混凝土小平台“窝”整平。预埋（后置）短钢筋（或膨胀螺丝）防滑。
